1.6. Observaciones y Conclusiones

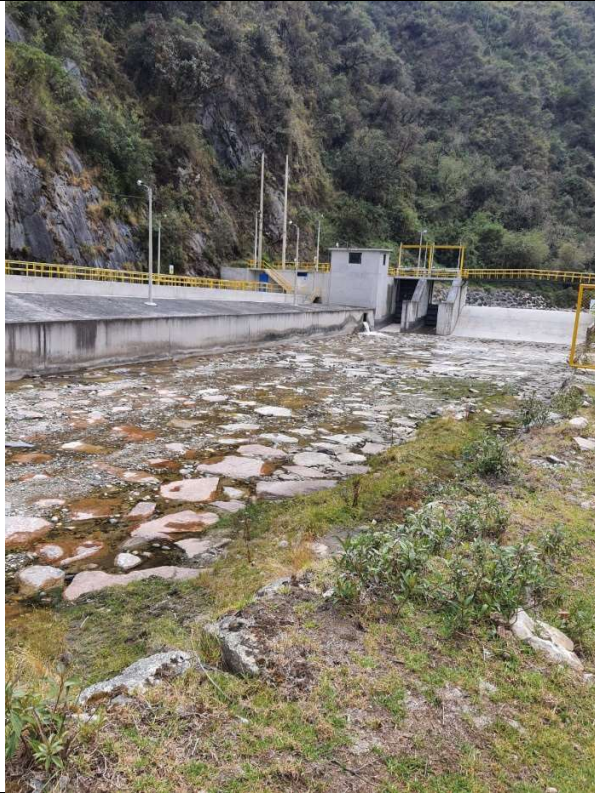
Vista frontal de presa y canal de rebose de Runatullo II

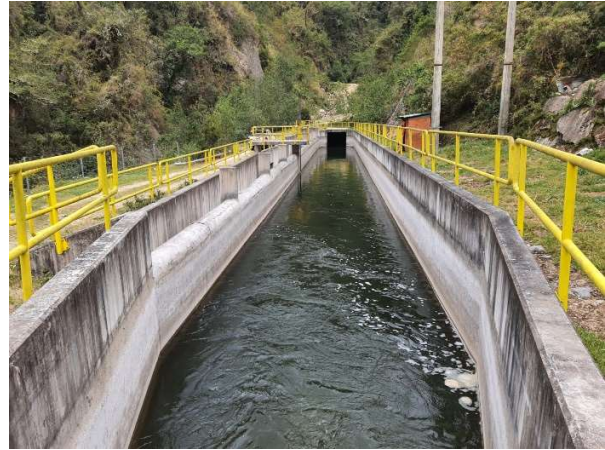
Estructura de una cámara desarenadora de Runatullo II y parte final antes del rebose y entrada a túnel

- En el sitio de captación, existen tres cámaras de sedimentación que están diseñadas para retener partículas de sedimentos de 0.3 mm o mayores, las cuales son alternadas durante la época de crecidas del río para la limpieza del sedimento sin parar la generación de energía. Esta flexibilidad de limpieza ha permitido que un rodete en cada central se haya cambiado para reparación hasta los 5 años de operación durante el mantenimiento mayor que se realiza a las centrales Runatullo II y III. Es posible que este tiempo se pudo haber extendido, ya que el desgaste mostrado por un rodete en proceso de reparación, no se observó con daños significativos y contribuye también a
